东二环路  
与东三路  
交叉口  
东北侧  
地块  
土壤污染  
状况初步  
调查报告  
(第一阶段)

杭州华澳环境技术有限公司

二〇二一年五月

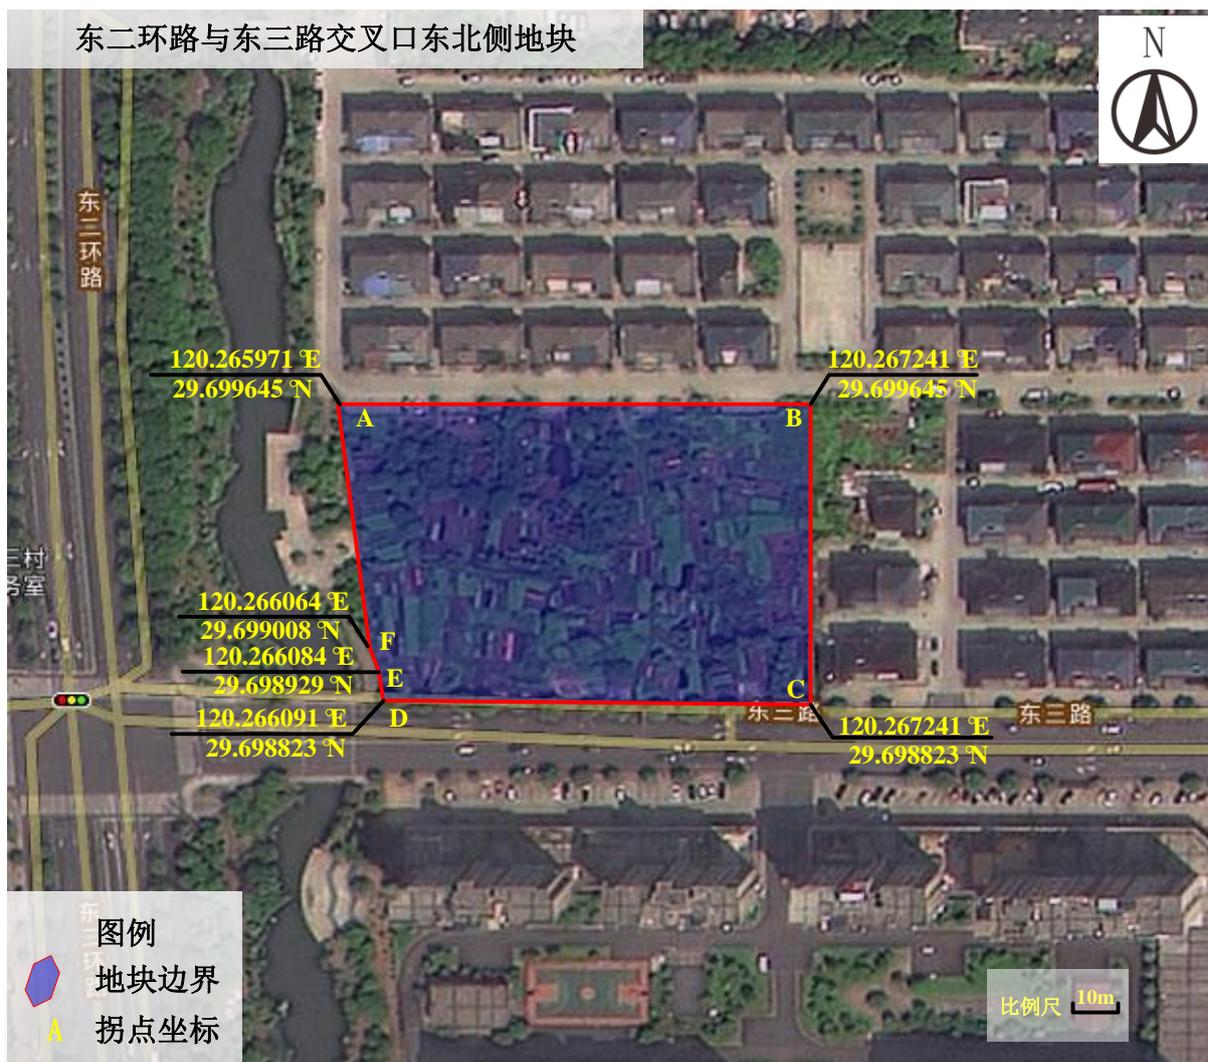
图 2.2-2 调查地块范围图(含边界拐点坐标)

本次调查工作的范围：东、北至鸬鹚湾小区，南至东三路，西至东二环路，调查地块与周边界限明显且清晰，地块占地面积为  $10170.5\text{m}^2$ ，15.25575 亩，地块中心定位经度为  $120.266845^\circ$ ，纬度为  $29.699197^\circ$ 。调查范围图详见图 2.2-2。

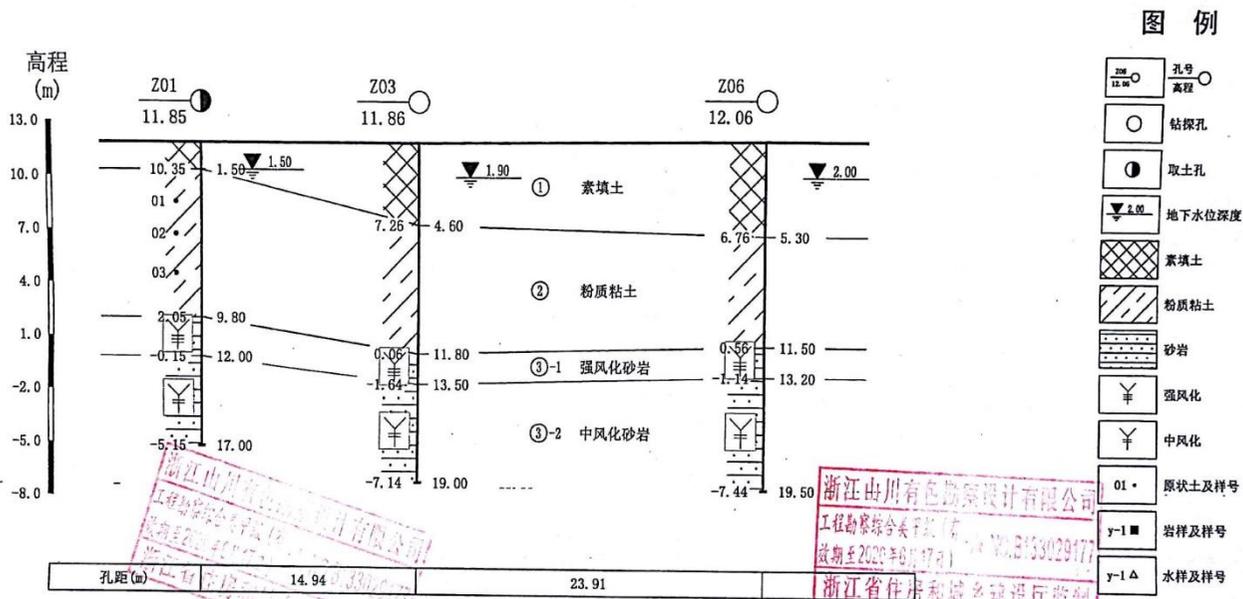
# 工程地质剖面图 1--1'

在勘察深度范围内，地基土按其成因类型和物理力学特征，可划分为 3 个工程地质层，其中（3）层分为二个亚层。各地基土层的工程地质特征自上而下描述如下：

杂色，松散且不均匀，主要以粘性土为主，含有一定量的块石、碎石及烧制过的破碎缸片，填土回填时间在五年以上。该层全场分布，层厚 1.20~5.50m 不等。

灰黄色~灰棕色，硬塑状，主要由粉粘粒组成，含有铁锰质结核，干强度中等，中等压缩性，中等韧性，摇振反应无，切面稍有光泽。该层全场分布，层厚在 4.40~10.10m，层顶埋深在 1.20~5.50m。

灰棕色~灰黄色，坚硬密实状，岩石已强烈风化成碎块状、碎屑状和风化土状，风化裂隙十分发育，原岩层结构模糊不清，岩石矿物已基本氧化蚀变，裂隙间充填风化土，岩体很破碎，干钻困难。该层全场分布，层厚在 0.80~3.60m，层顶埋深在 6.20~12.80m。

紫红色，岩性为砂岩，砂状结构、块状构造。岩石风化裂隙尚发育，结构面多为硅质、铁质胶结，呈褐灰、褐黄色，层面胶结一般。岩芯呈短柱状~柱状，长 5~40cm，岩体完整性程度为较完整，岩芯锤击易碎，岩质较新鲜，岩体基本质量等级为IV级，岩石质量指标 RQD 一般在 45~65%左右。岩石饱和单轴抗压强度平均值  $R_b=15.67\text{Mpa}$ ，标准值为 9.88Mpa，按岩石坚硬程度划分，岩石为软岩。在勘察空深度内未见有软弱夹层、断层破碎带和洞穴分布。该层在勘察深度内局部揭示，本次勘查最大控制厚度 7.30m，层顶埋深为 9.00~15.20m。

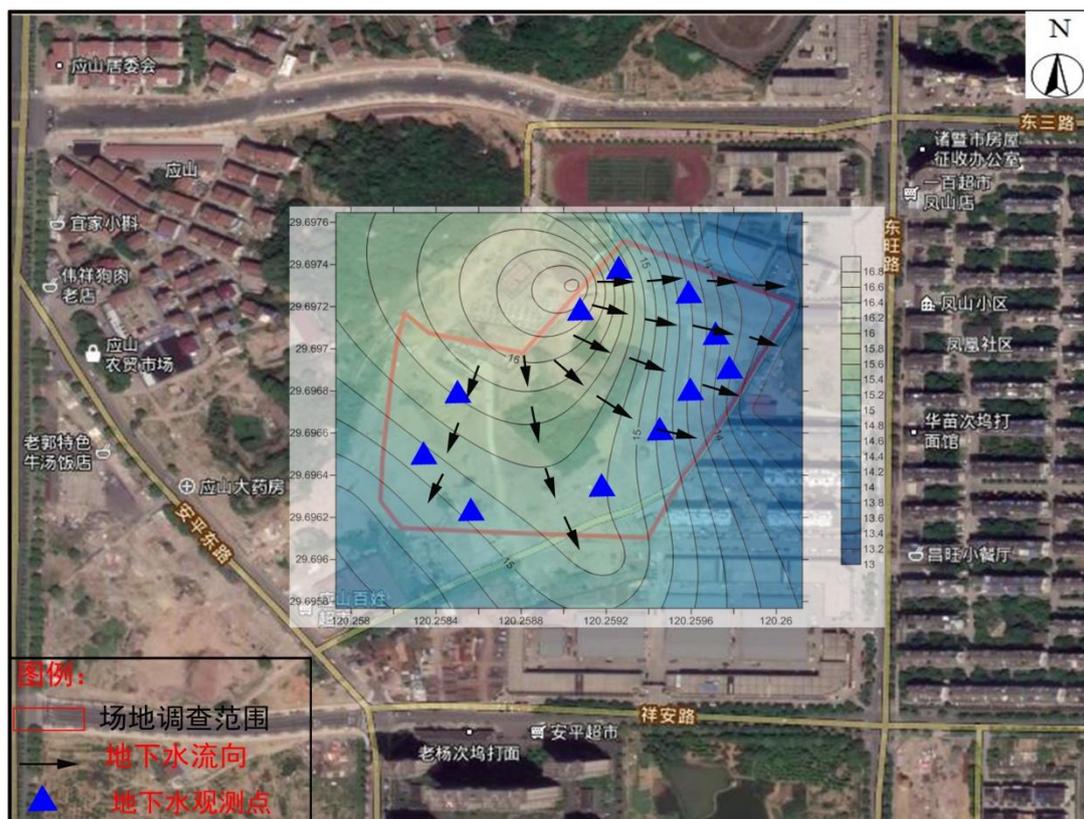
图 3.1-2 引用地块地下水流向示意图

根据调查，引用地块内地下水埋深在地表下 1.70~2.45m 之间，以浅层粘性土中孔隙潜水为主，接受大气降水补给。根据地区经验，本地区地下水位常年变化幅度在 0.50~1.00m 左右。根据现场钻探测量取得的各点位地下水水位数据，利用 surfer 软件绘制了地下水流向示意图，由图可知，调查地块内地下水大致从西流向东方向和从北流向南方向，如图 3.1-2 所示。

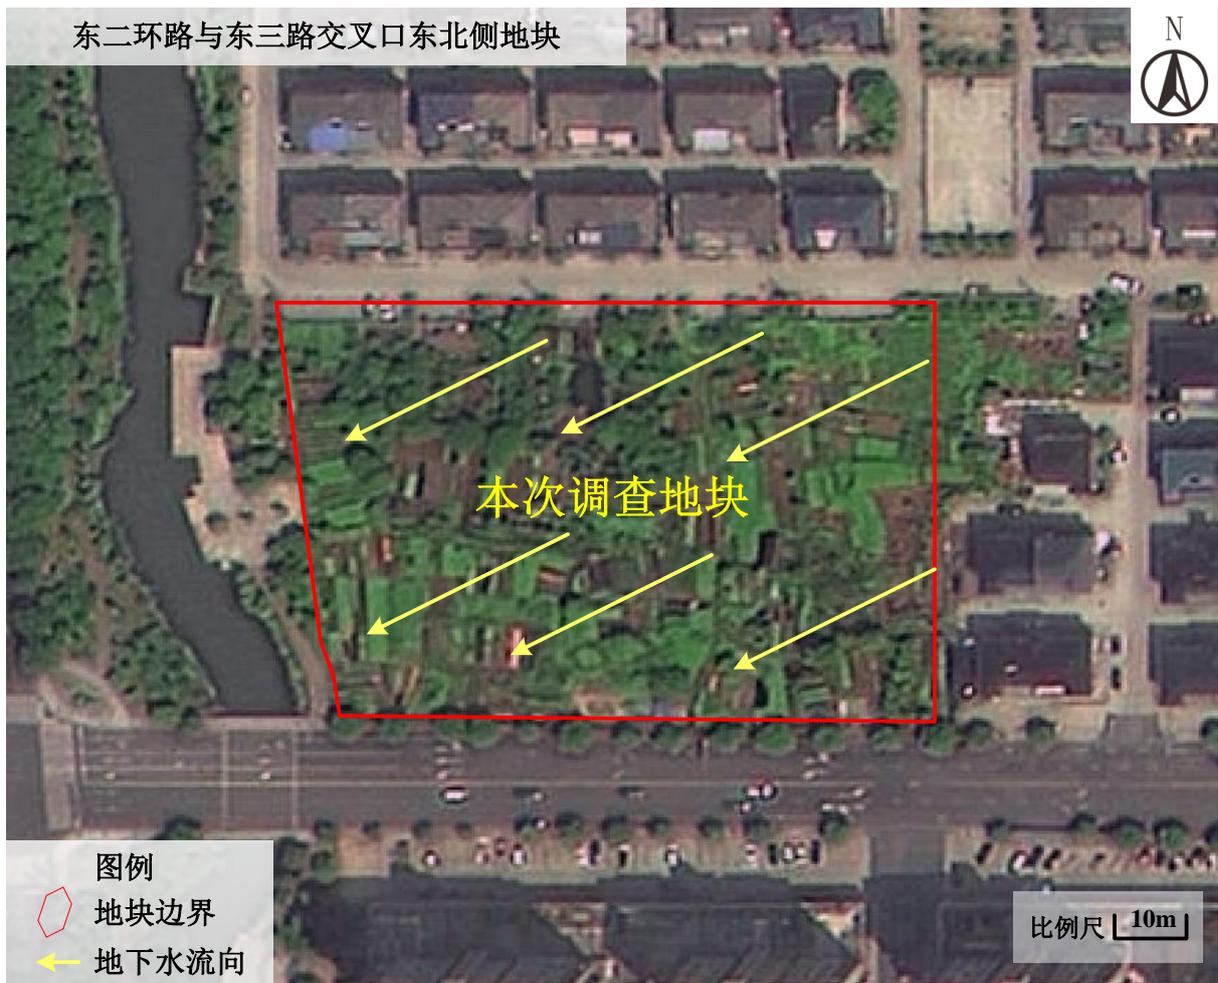
图 3.2-3 地块地下水流向示意图

本次调查地块较为平坦，西侧紧邻通天渠，根据地块周边地形水文初步判断地下水流向为自东北向西南，地块东、北面无工业企业存在，初步判断本次调查地块地下水受周边企业生产活动的影响可能性较小。地块地下水流向如下图所示。

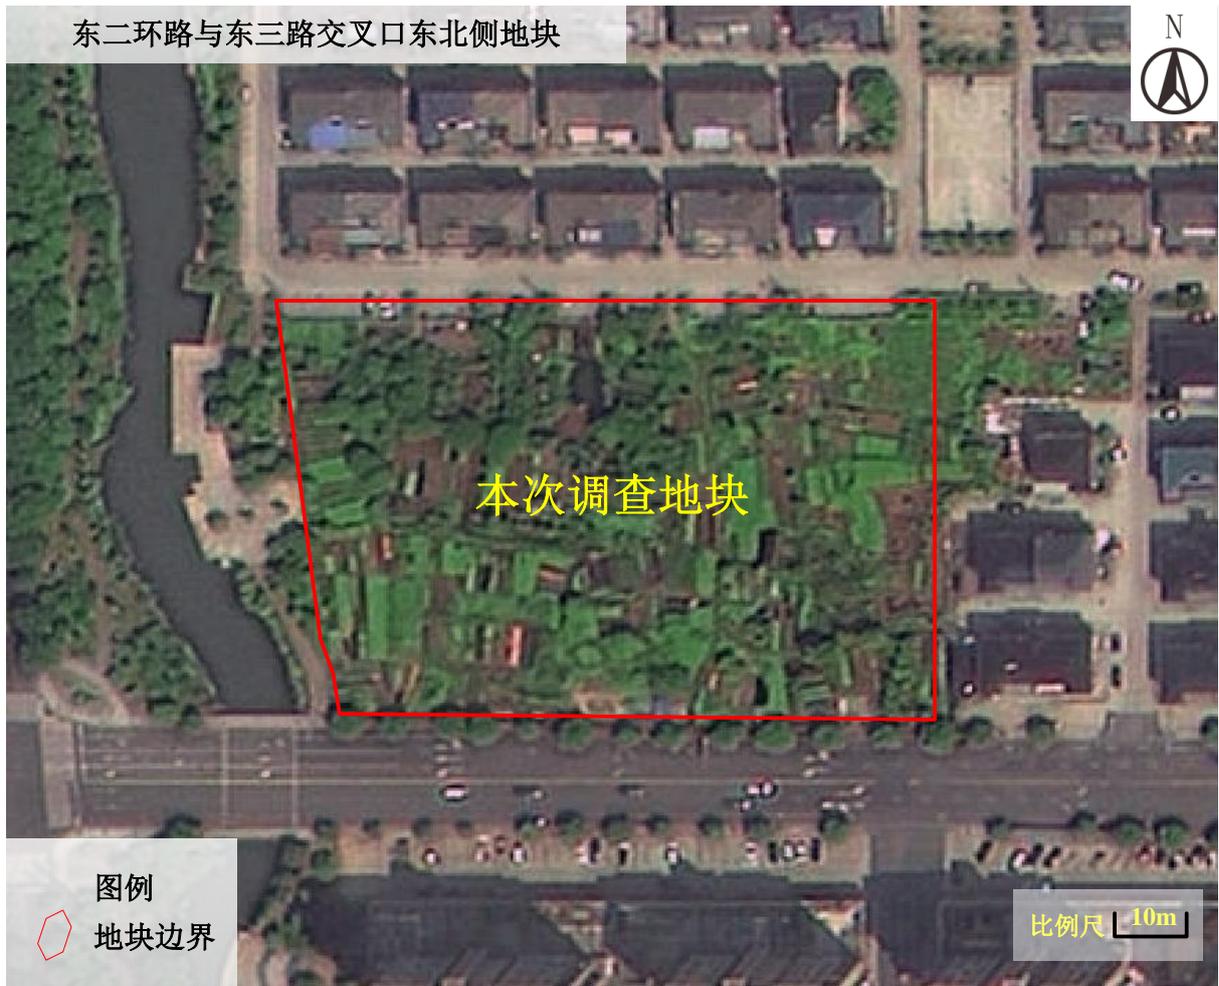
图 3.4-1 东二环路与东三路交叉口东北侧地块现状卫星图

2021 年 4 月 9 日，我公司调查人员对本次调查地块进行了现场踏勘，地块整体设有围墙，墙体内为菜地，属于周边农民自耕地，主要种植青菜、豌豆等蔬菜，主要施用农家肥。现场踏勘过程中观察土壤颜色主要为黄褐色，未闻到土壤散发出的异味，未见土壤污染痕迹，地块内不存在建筑垃圾或生活垃圾堆放的情况。地块现状卫星图及现场照片见图 3.4-1 和图 3.4-2。

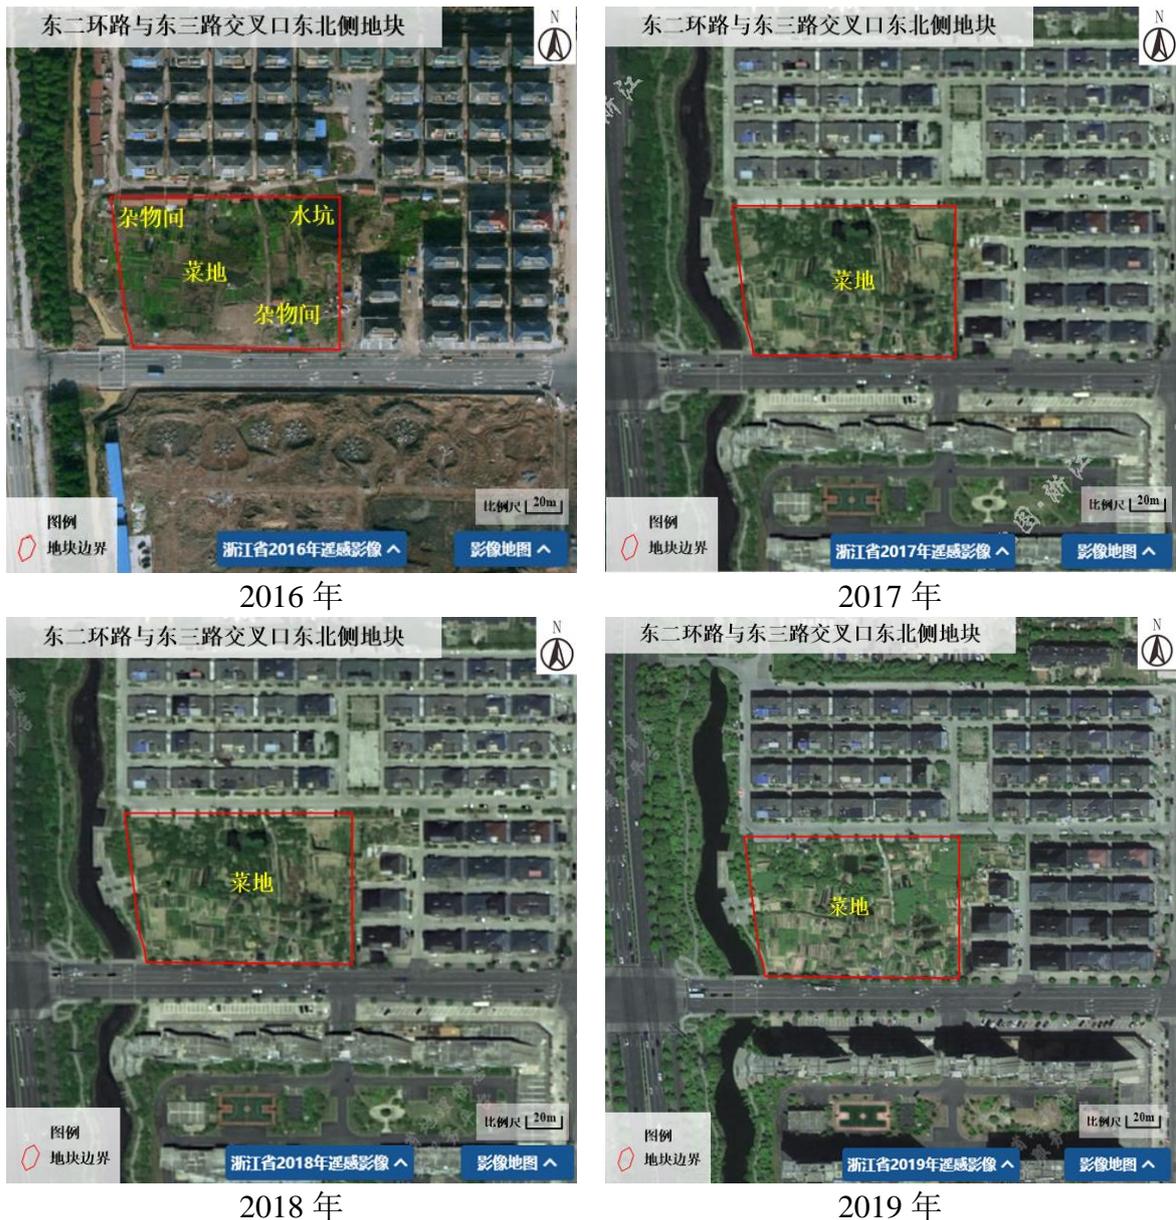
图 3.4-3 地块历史卫星图

由图 3.4-3 推测，地块历史卫星图的影像信息与人员访谈的历史用地概况基本一致，因此本次调查收集的地块变迁历史信息可信。

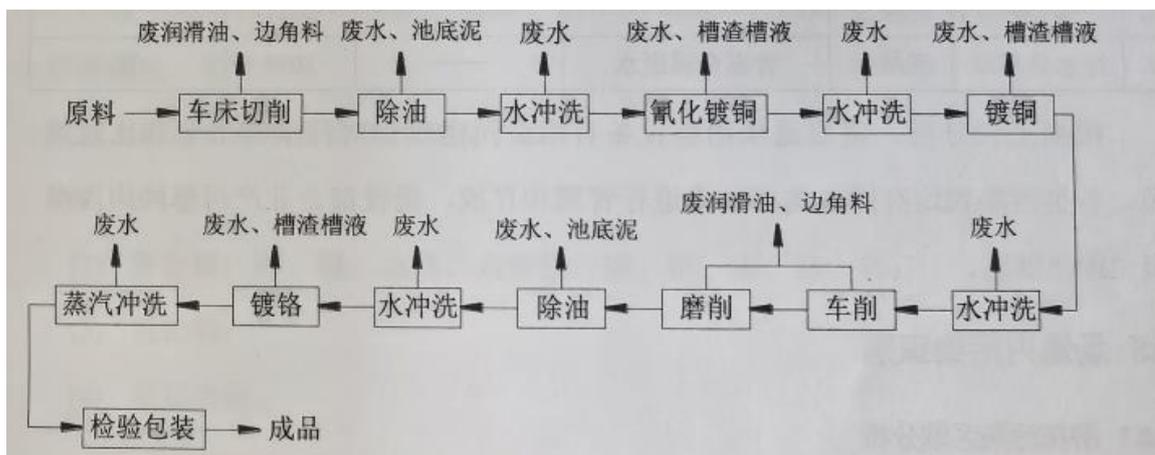
图 4.2-1 同类型企业生产流程图

项目修复加工电导辊主要包括机械加工、电镀等工序。

- (1) 废水：主要为除油废水、含酸废水、电镀废水以及员工生活污水。生产废水经企业污水处理站处理后达标排放。
- (2) 废气：主要为酸雾，经酸雾吸收塔处理后高空排放。
- (3) 固废：主要为槽渣槽液、废润滑油、废切削液、电镀污泥、废包装袋以及生活垃圾，危险废物委托有资质的单位处理处置，生活垃圾委托环卫部门清运。

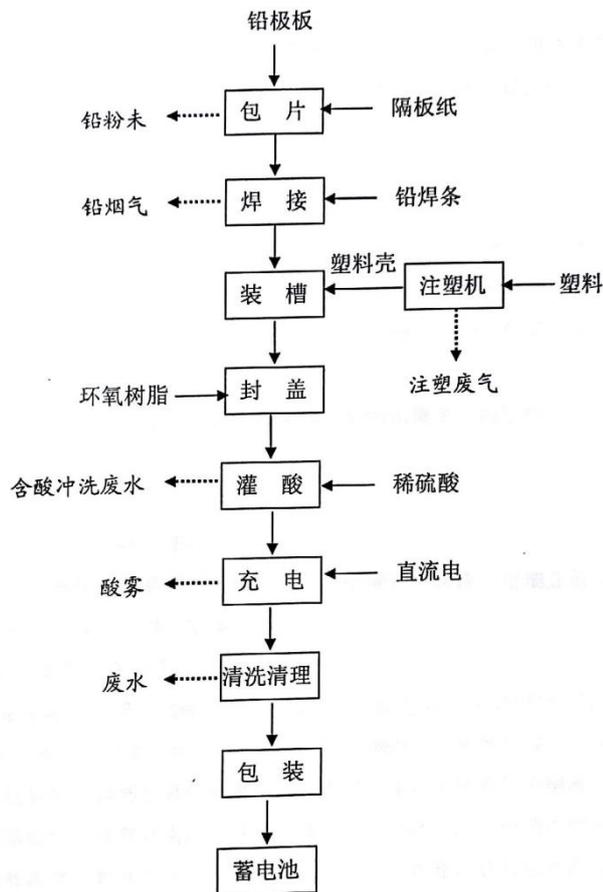
图 4.2-3 满意电器生产工艺流程图

满意电器主体生产工艺从建厂到停产基本未做调整，主要为充电灯、助动车电瓶生产。企业退役前具体生产工艺流程如下：

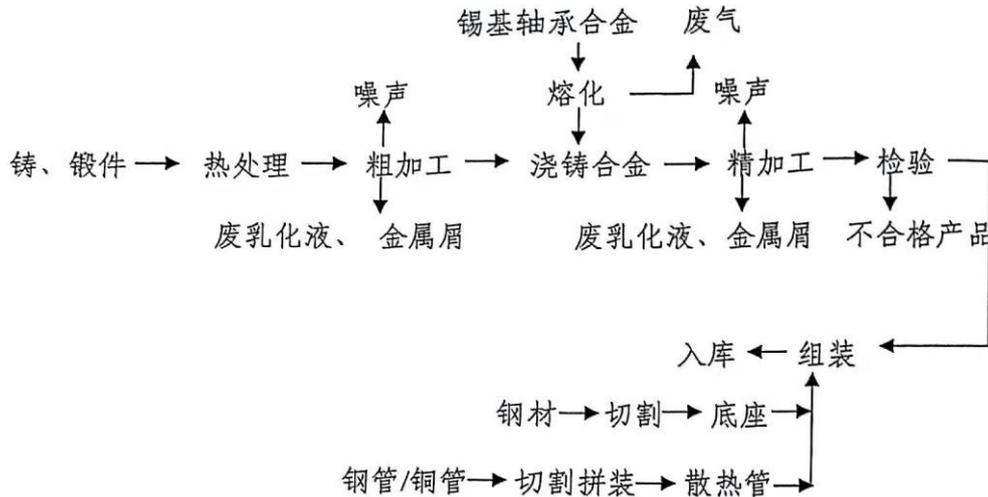
图 4.2-6 轴瓦生产工艺流程图

- (1) 废气：主要是熔炼产生的金属烟尘，主要为无组织排放。
- (2) 废水：主要是冷却废水和生活污水，冷却废水循环使用不外排，生活污水纳管排放。
- (3) 固废：主要是废包装材料、金属屑、不合格产品、熔化废渣、废乳化液和生活垃圾。废包装材料、金属屑、不合格产品、熔化废渣均为一般固废，由物资公司回收综合利用；废乳化液是危险固废，委托有资质单位处置；生活垃圾由环卫部门统一处置。

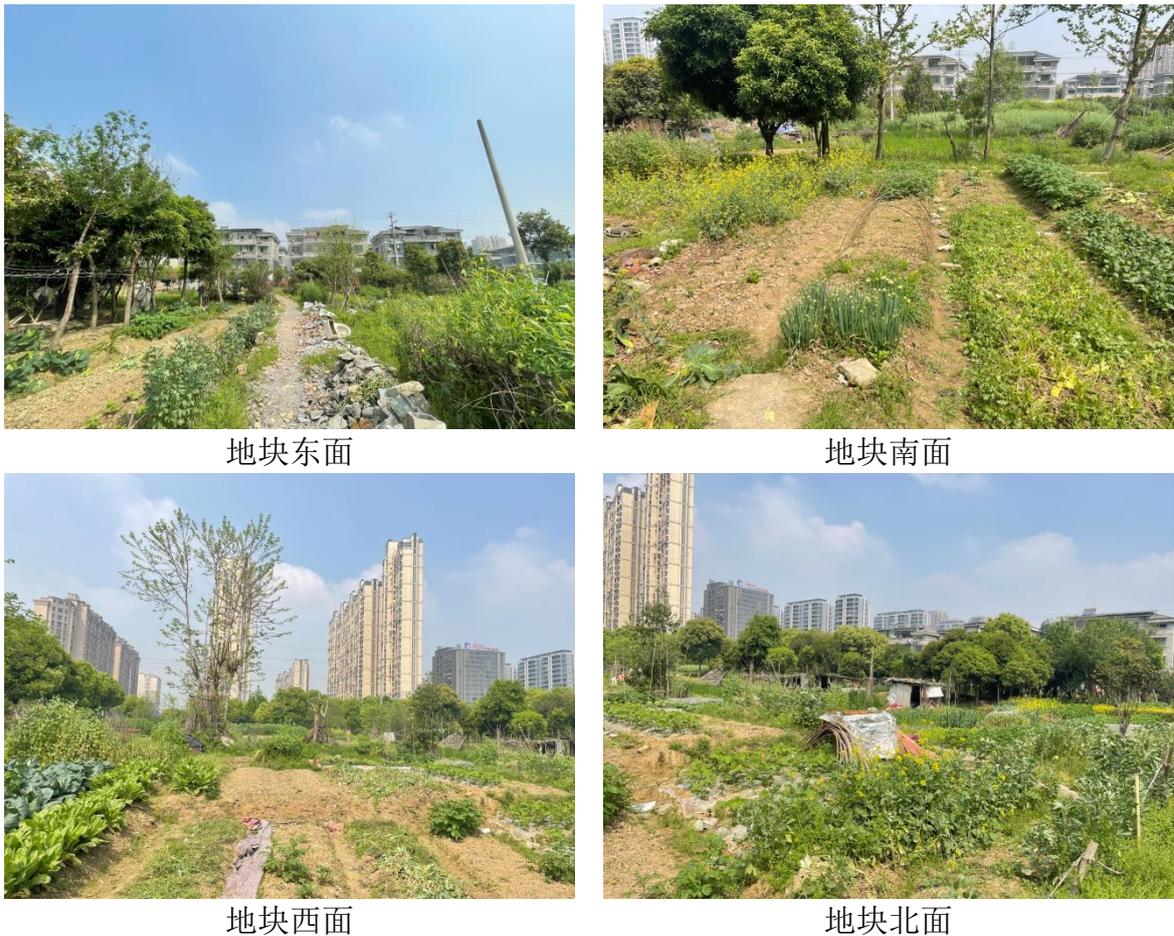
图 5.1-1 东二环路与东三路交叉口东北侧地块现场探勘情况

2021年4月9日，我公司调查人员对本次调查地块进行了现场踏勘，地块整体设有围墙，墙体内为菜地，属于周边农民自耕地，主要种植青菜、豌豆等蔬菜，主要施用农家肥。现场踏勘过程中观察土壤颜色主要为黄褐色，未闻到土壤散发出的异味，未见土壤污染痕迹，地块内不存在建筑垃圾和生活垃圾堆放的情况。本次调查地块现状照片见图 5.1-1。

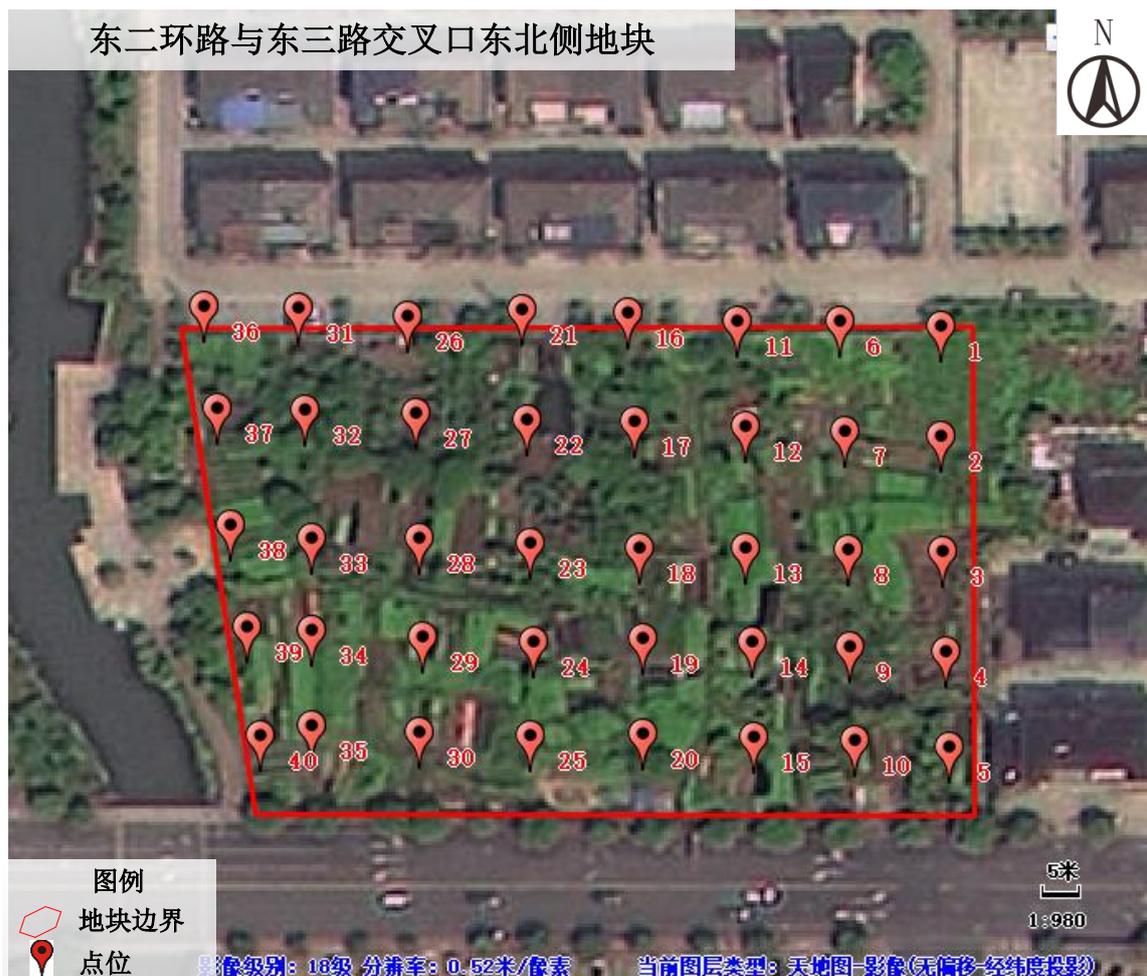
图 6.1-1 采样点位图

本次调查地块内无可能的污染源，四周相邻地块无可能的污染源，因此土壤快速检测采用系统布点法，将地块划分为约  $15\text{m} \times 15\text{m}$  的网格，选取各个网格中心作为表层土壤样品采样点位。根据上述采样原则，确定本地块内土壤快筛检测共布设 40 个检测点，地块采样点位见图 6.1-1。

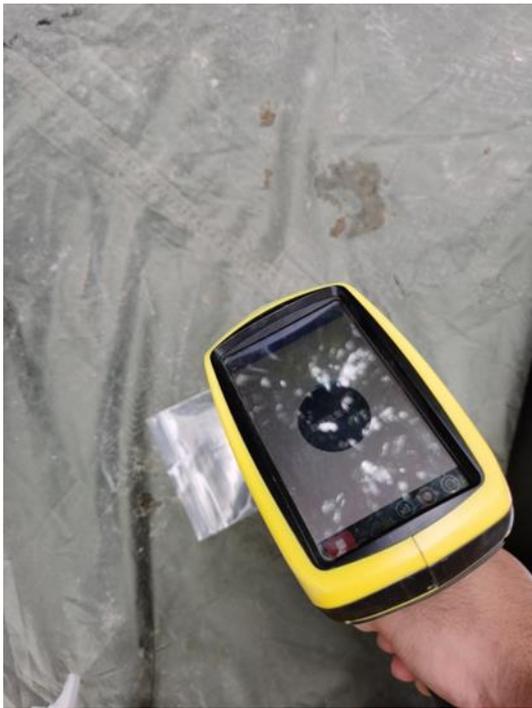
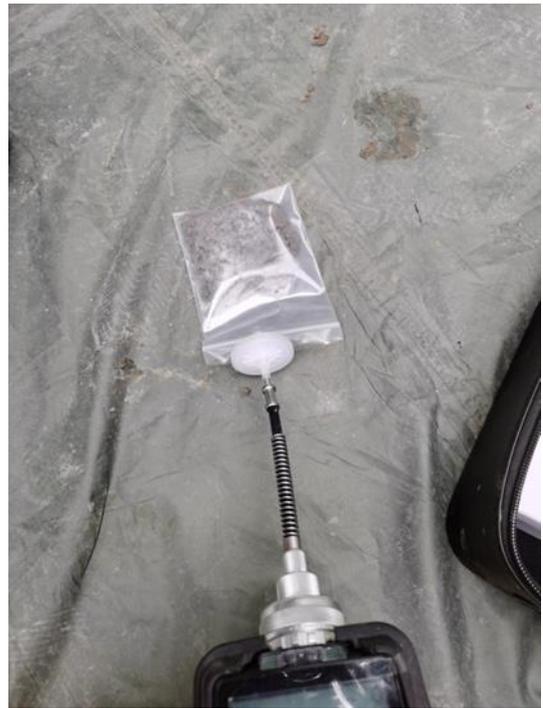
图 6.3-1 现场快速监测照片

现场快速检测土壤中 VOCs 时，用采样铲在 VOCs 取样相同位置采集土壤置于聚乙烯自封袋中，自封袋中土壤样品体积占 1/2~2/3 自封袋体积。取样后，自封袋置于背光处进行快速检测。检测时，将土样揉碎，振荡自封袋约 30s，静置 2min 后将 PID 探头放入自封袋顶空 1/2 处，紧闭自封袋，记录最高读数，填写至《土壤 XRF 及 PID 记录表》。

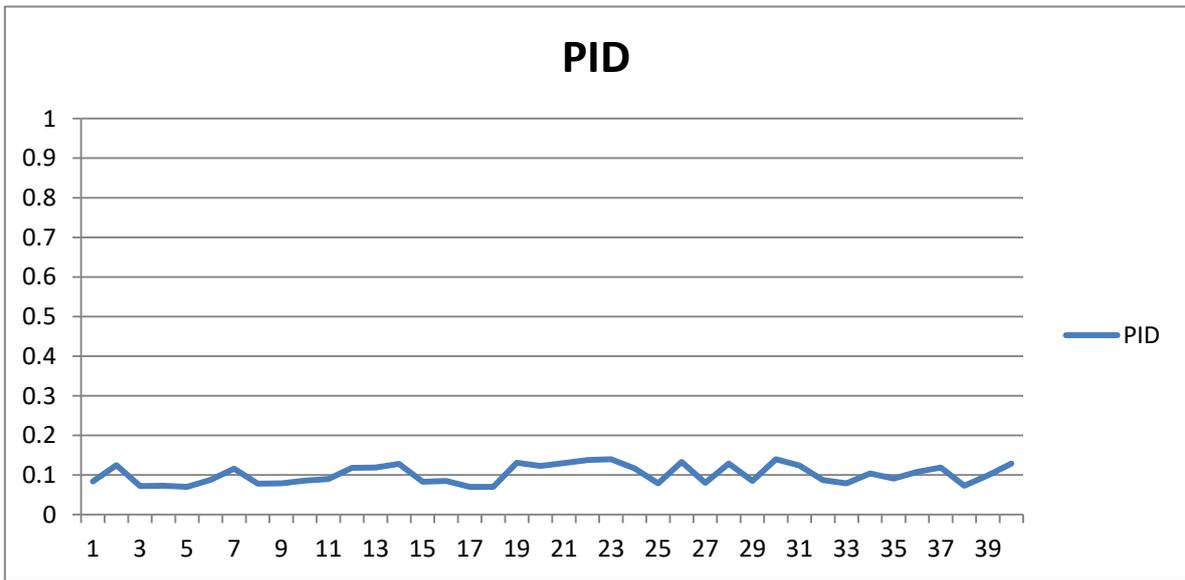
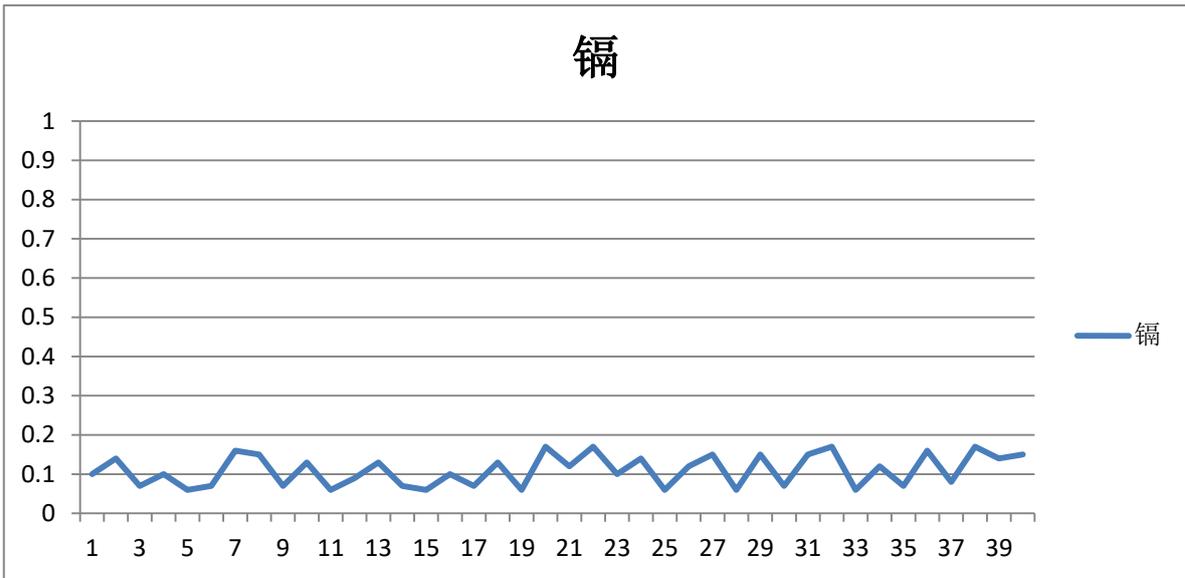
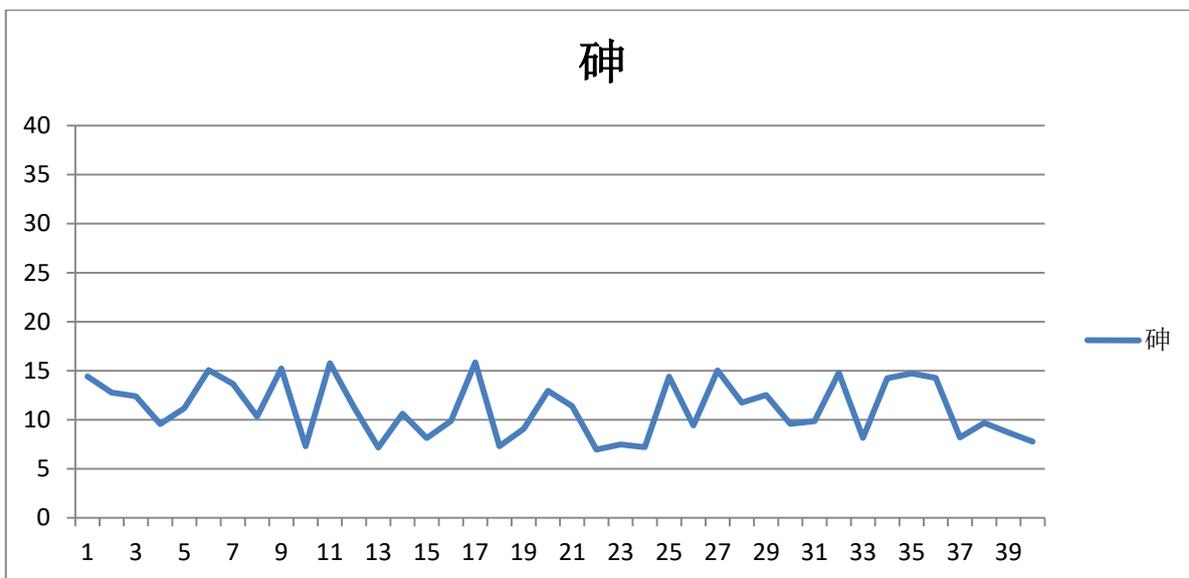
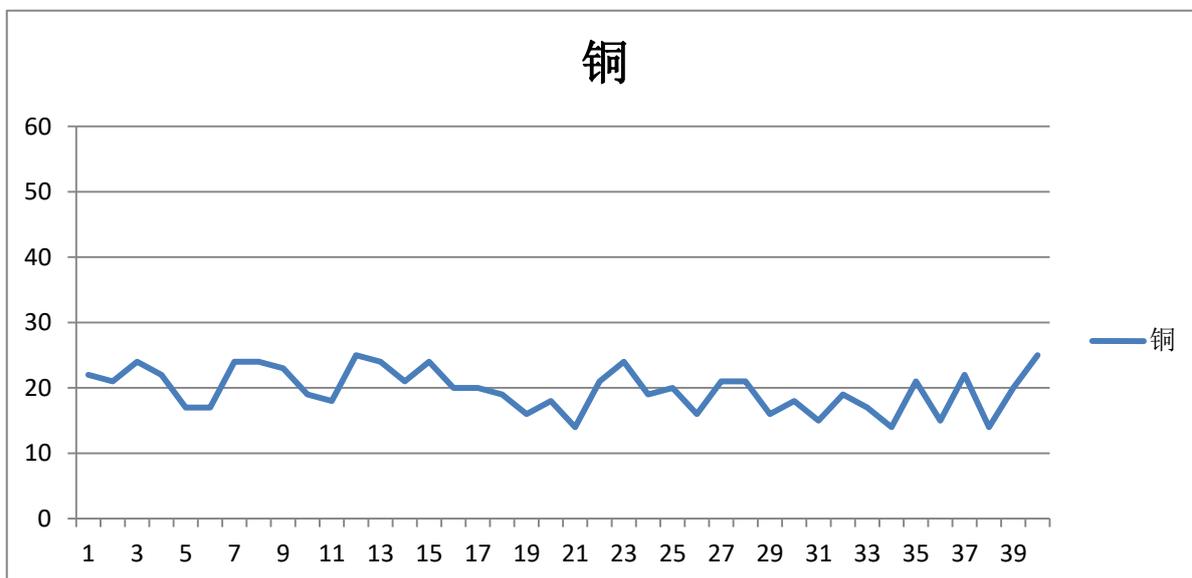
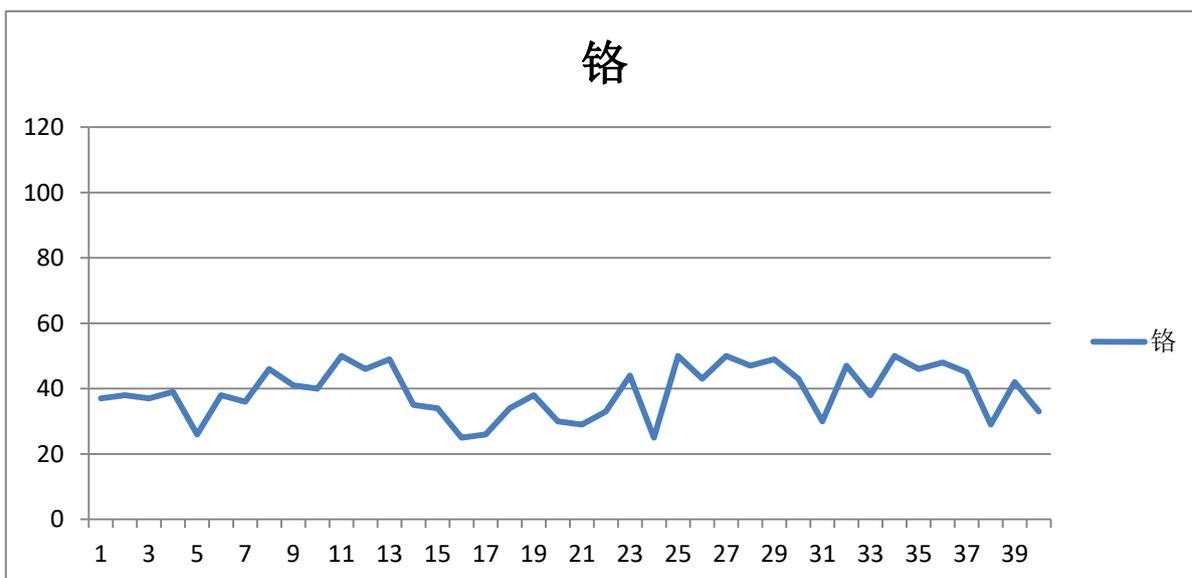
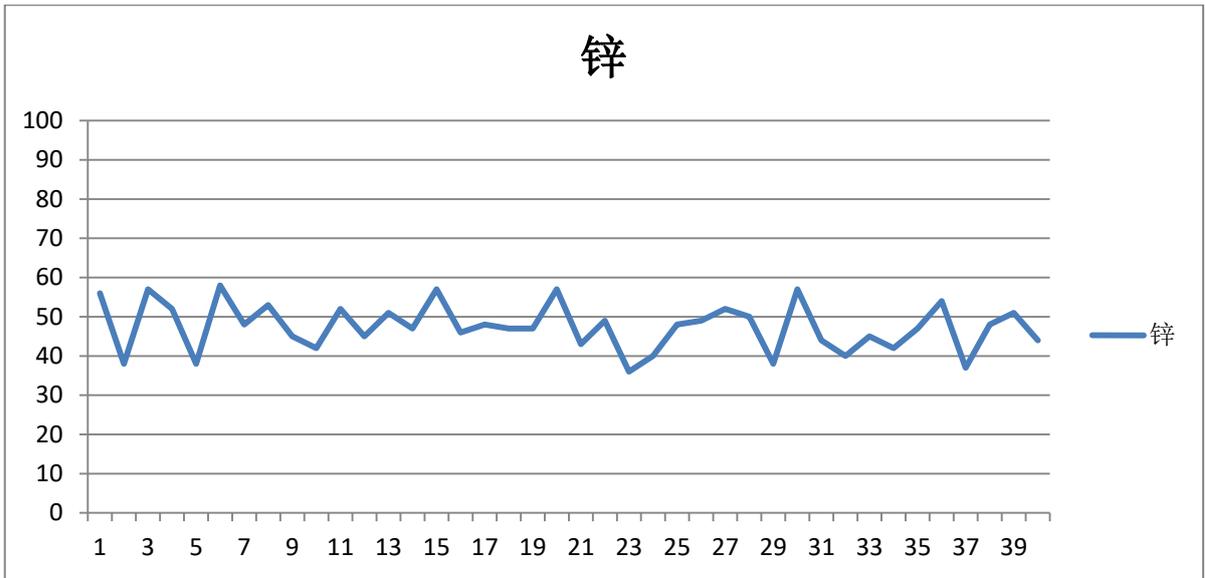
图 6.5-1 现场快速监测数据折线图

指标		最小值	最大值	波动范围
PID		0.07	0.14	23.42%
XRF	镉(Cd)	0.06	0.17	36.25%
	砷(As)	6.97	15.86	26.00%
	铜(Cu)	14	25	16.61%
	铬(Cr)	25	50	20.03%
	锌(Zn)	36	58	12.92%
	镍(Ni)	15	30	19.26%
	铅(Pb)	19	30	13.63%
	汞(Hg)	0.021	0.06	29.19%

根据现场快速检测数据，地块内土壤样品 PID、XRF 均低于于筛选值，且 PID、XRF 相对标准误差在 13.63~36.25%之间，数据波动范围小，未检测到异常数据，且未出现超标情况。故判断该地块没有受有机物和重金属的污染可能性，结合第一阶段调查情况分析结果，认为本地块无可能的污染源。
