建设单位:长兴骏宝行汽车销售服务有限公司

验收监测报告目录

项目名称: 新建长兴宝马 4S 店项目

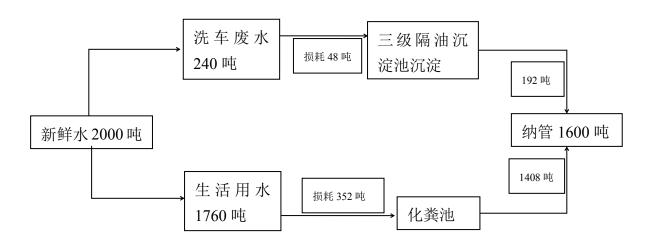
本项目洗车废水经三级隔油池沉淀池处理后符合《汽车维修业水污染物排放标准》(GB26877-2011)表 2 中间接排放标准后纳入污水管网。生活废水经化粪池预处理符合《污水综合排放标准》(GB8978-1996)中的三级标准(其中 NH3-N、总磷达到《工业企业废水氮、磷污染物间 接排放限值》(DB33/887-2013)中其它企业间接排放限值)后纳入污水管网。本项目年用水量为 2000 吨/年,按排放系数 0.8 折算,则废水实际排放量约为 1600 吨/年。

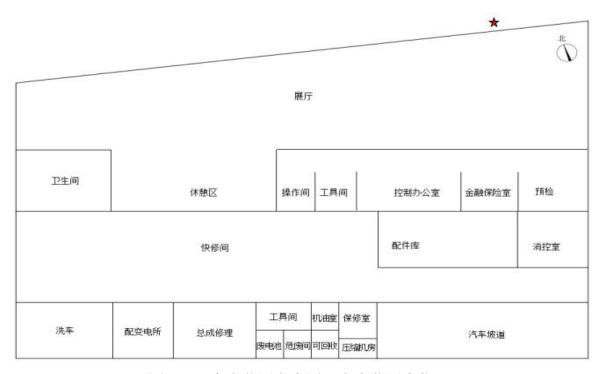
图 7.1-1 废水监测布点图 (★为监测点位)

本项目废水监测内容见表 7.1-1, 监测点位见图 7.1-1。

采样点位	监测项目	采样频次
废水总排口	pH 值、CODcr、SS、NH3-N、TP、TN、BOD5、石油类	2 天, 4 次/天

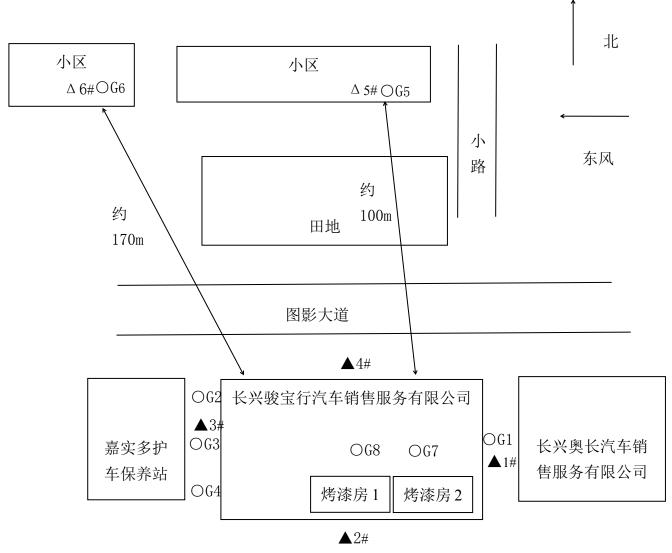
图 7.1.3-1 厂界无组织和噪声监测点位示意图

厂界无组织排放监测内容见下表 7.1.2.2-1, 监测点位见图 7.1.3-1。

项目噪声监测详情见表 7.1.3-1, 监测点位见图 7.1.3-1。

"○"为无组织废气检测点位、" \blacktriangle "、" Δ "为噪声监测点

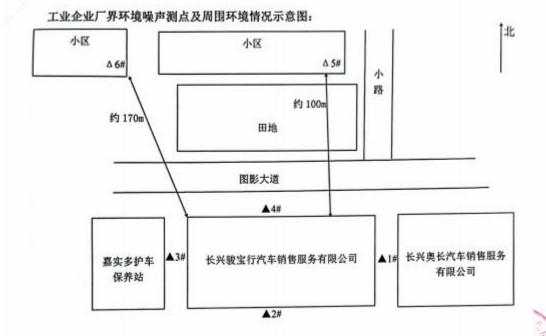
"▲"为工业企业厂界环境噪声测点,"△"为声环境噪声测点

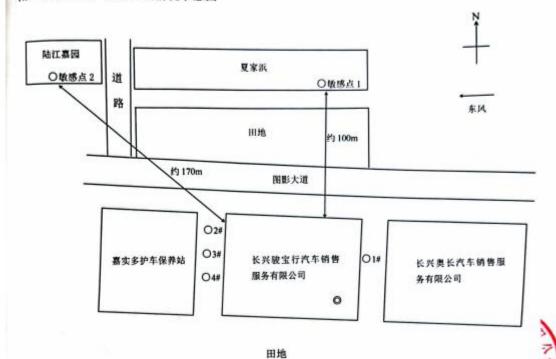
附: 测点位置、周围环境情况示意图

○为有组织废气测点、○为无组织废气检测点位 ****报告结束****
