**镇海区 ZH06-04-10-01 地块**  
**土壤污染状况调查报告**  
**（公示稿）**

**业主单位：宁波市镇海兴庄城镇建设有限公司**

**编制单位：杭州广岩科技有限公司**

**2022 年 11 月**

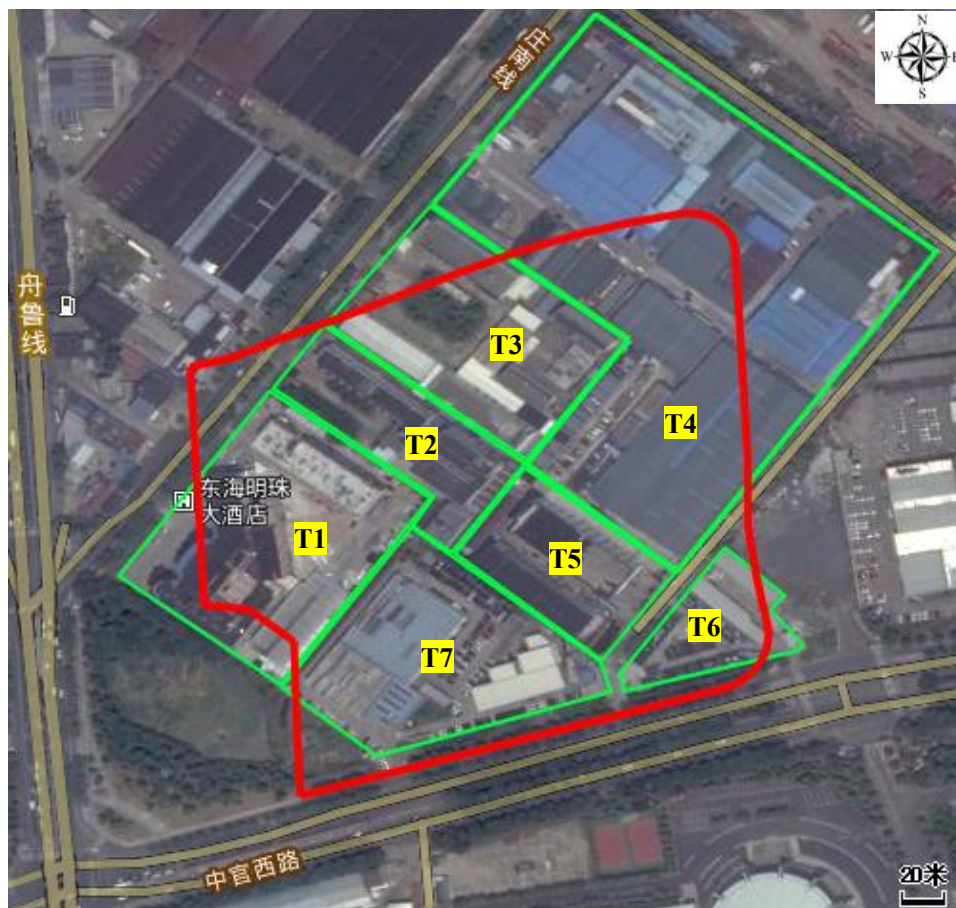
图 3.2-1 地块内各企业、单位分布示意图

根据土地所有人或管理人的不同，将地块划分成 7 个部分，各部分使用人变化情况如下：

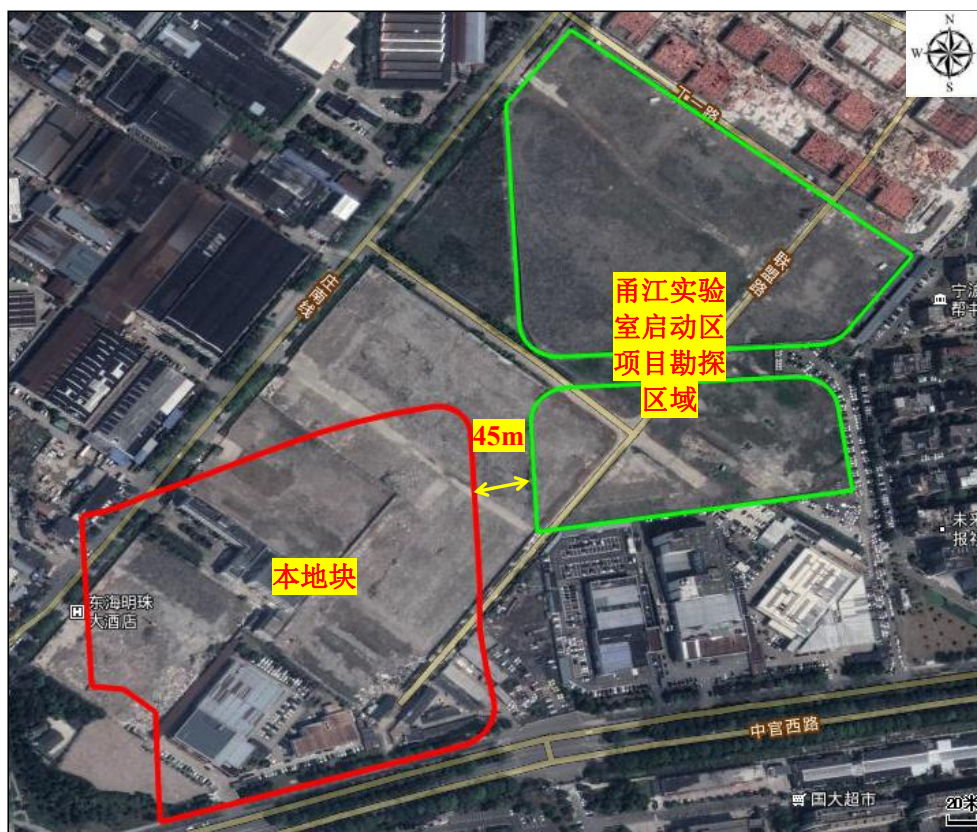
图 3.3.5-1 引用地勘位置情况

本次调查引用东侧相邻地块的地勘资料，即：《甬江实验室启动区项目岩土工程勘察报告》。引用地勘相对位置情况如下：

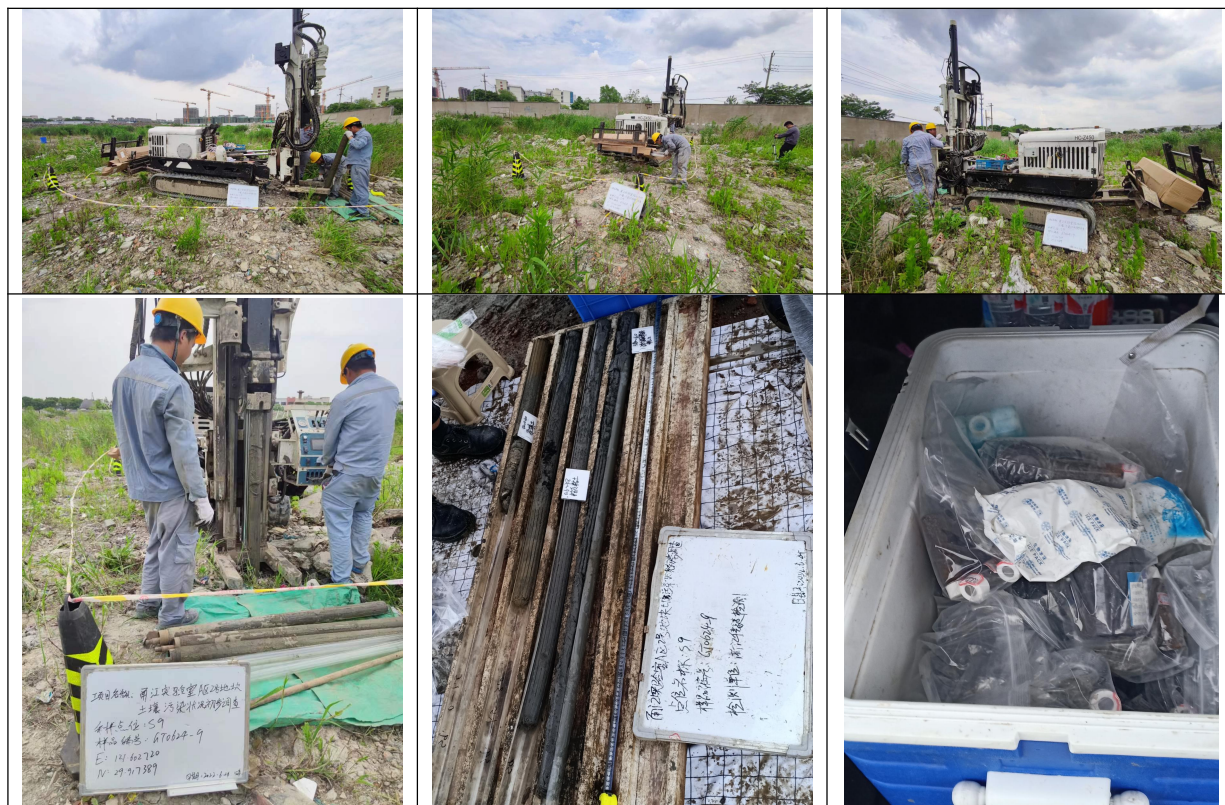
图 5.1.3-1 典型现场钻孔及取样成果照片

(5) 将内钻杆和带有第二段土样的衬管从外套管中取出。

典型现场钻孔及取样成果照片如下图 5.1.3-1，地块内所有点位钻孔及取样照片见附件 9 和附件 18 质控报告。

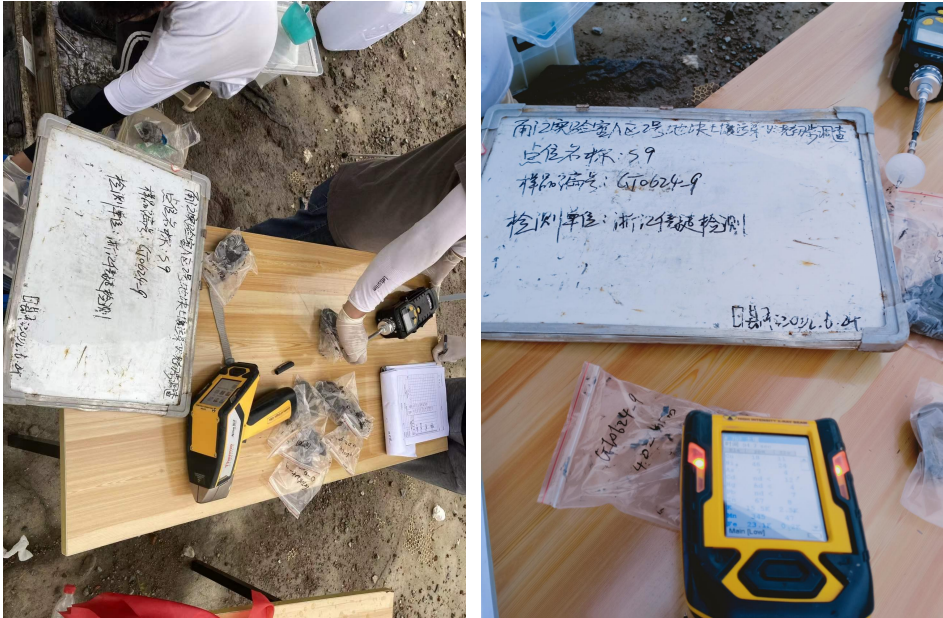
图 5.2.1.1-1 土壤快速检测设备 PID（左）和 XRF（右）

| 设备名称 | 检测项目 |
|---|---|
| 便携式重金属分析仪（XRF） | Ni、Cu、As、Cd、Hg、Pb 等元素 |
| 光离子化检测仪（PID） | 挥发性有机物：芳香族，不饱和烃和卤代烃，无机化合物（氨、二硫化碳、四氯化碳、氯仿、乙胺、甲醛、硫化氢等） |
